## Vikbron

## Syfte

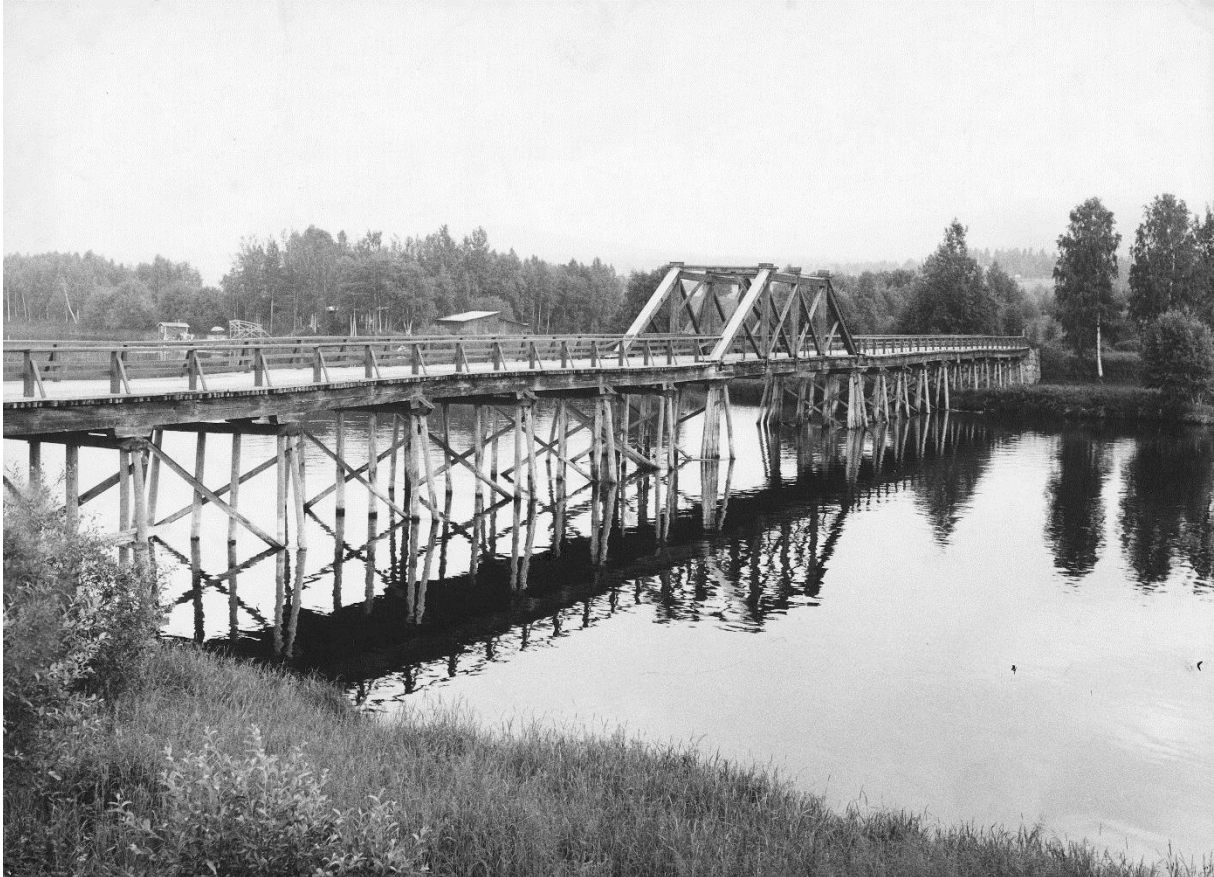
Vi har mätt upp, jämfört med originalbilder på bron från runt 1910 och noterat en hel del avvikelser från det ursprungliga utförandet.

Den modell vi har tagit fram visar VIKBRON som den såg ut på 1950-talet (Så nära jag kunnat komma). Den konstruktionen fungerar också och den är utförd med de tekniska lösningar som fanns för att skydda bron mot väder och vind. Vidare var bron INTE röd. Falu Röd är inget bra träskydd på en bro. Vi skall gå in på detta med träbehandlingen senare.
